～唐津城石垣再築整備事業に伴う文化財調査～

「唐津城跡」本丸文化財調査 現地説明会 平成22年10月3日(日)

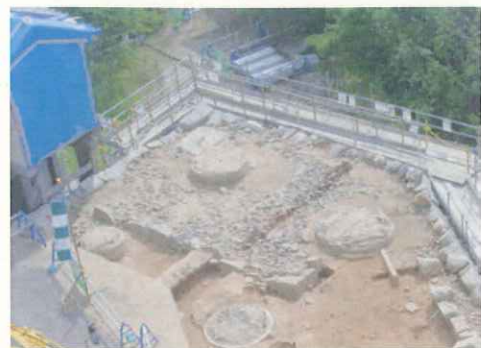
櫓台の様子（北東から）

2・3面石垣の内側から、新たに石垣を検出しました。この石垣は2・3面石垣と平行になるよう並んでいます。新たに見つかった石垣と2・3面石垣で囲まれた範囲は、南北9.5m、東西7.5mの長方形になっています。江戸時代にはこれらの石垣が櫓台となり、この上に櫓が建てられていました。その様子は江戸時代の絵図にも描かれています。もともとは石垣を用いて周囲よりも高くなるように造られていたようですが、石垣の最も下の石材（根石）しか残っていません。明治初期の廃城時または、公園化する際に、石垣石材の大半が取り外されたようです。櫓台全域で石垣の下の土がすべて入れ替えられていることから、築城後に数回にわたる改修を経て現在の形になったようです。

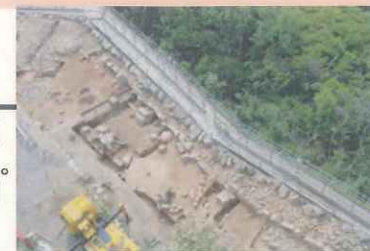
石塁の様子（東から）

1面石垣面から1.2～1.8m内側から、1面石垣と平行に、背を向ける様に並んだ石垣が見つかりました。これにより、石垣の際を一段高くする石塁が本丸の西側全域に広がっていたことが明らかになりました。

石塁内面の石垣は、北側・中央・南側で石材の大きさや加工の度合い、積み方が異なっています。北側では、控えが短いためやや扁平に見える自然石を用いています。ほぼ同じ大きさの石材なので、石材間の目地を整えようとしたようです。中央でも自然石を用いていますが、石材の大小の差が激しく乱積みで仕上げられています。南側では、ほぼ同じ大きさに割った割石を用いているため、横方向に目地が通っています。

この変化と対応するように、石塁幅も変化していることから、数回にわたり石垣が積みかえられたと考えられます。

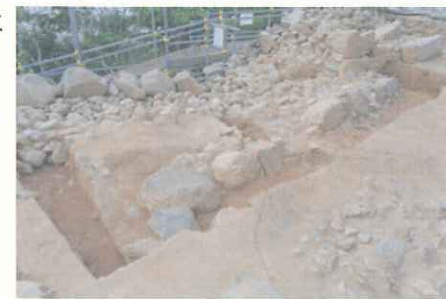
検出した旧石垣（南から）

調査区北側の104号石段や石塁より下層から新たに石垣を検出しました。この旧石垣は、1面石垣から約3m内側に、南北約3mの範囲でほぼ平行に延びています。石垣の最も下の石である根石しか残っておらず、上に積み重ねられた石材は取り外されたようです。

1面調査区の南側では、造成土（石垣の裏に入れられた盛土）が数回入れ替えられており、元々の土ではなく砂や石混じりの土が広がっています。これに対し、調査区に北側には築城当時の造成土がみられ、この造成土の上に旧石垣が据えられています。つまり、唐津城築城当初は、今回の調査で確認した石塁はなく、1面石垣と旧石垣により櫓や堀等の建物が造られていたと考えられます。江戸時代に、この旧石垣を大きく破壊し、土を被せてその上にまったく異なる形状の石塁に造り替えたようです。

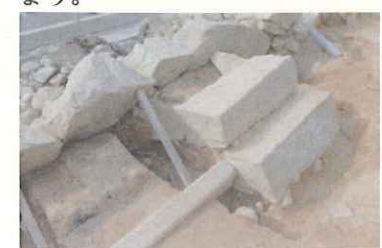
107号石段（南西から）

4つの石段は、その石材の大きさ、加工の度合い、段数、積み方が異なっています。さらに、石段が置かれた土層の面も違うことから、造られた時期が異なるようです。石塁・1面石垣は、場所によって積み替えられていることから、石段もこの積み替えにより造りかえられたのでしょう。

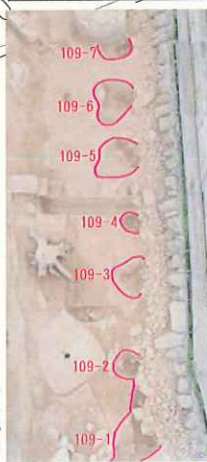
柱穴列 完掘状況（北から）

石塁内面の石垣より下から、柱の穴を7つ確認しました。北から、109-1～109-7と呼んでいます。それぞれ1～2mの不整形で、石塁に沿って3m間隔で並んでいます。

これらの柱穴は、石垣の際に建てられた塀を後ろから支える控柱の跡と考えられます。柱を抜く時に、柱の周辺を掘り返したため、北側の109-1と109-2ではつながってしまうほどに形が乱れています。109-6では、柱の周囲を掘る前に引き抜くことが出来たようで、柱を抜いた時の丸い形がそのまま残っていました。

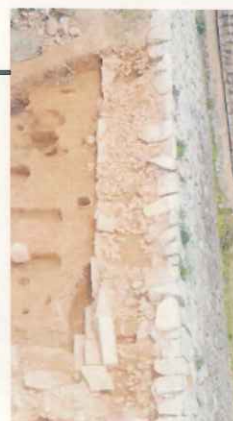
石塁の様子(西から)

9面石垣面より約2.5m内側から、9面石垣と平行に並んだ石垣が見つかりました。

しかし、場所によりその状況は様々です。1面調査区の石塁と比べると、その幅は広くなっています。15面調査区の石塁は同じ幅ですが、内面の石垣石材が15面調査区では自然石を多く使用していたのに対し、9面調査区では割石を使用しています。

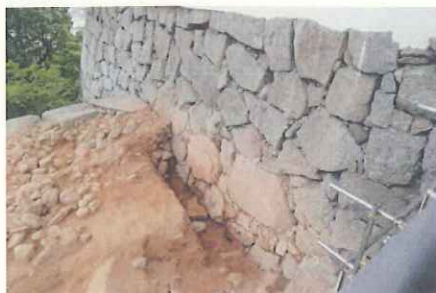
天守台石垣(北東から)

発掘調査では、土に埋もれた天守台の石垣を部分的に検出しています。天守台石垣は、同じ質の花崗岩をほぼ同じ規格に割った石材を用いています。しかし、土に埋もれていた部分の石垣は石材の色や粒子・規格が様々で、自然石も使用するなど、その状況が異なります。

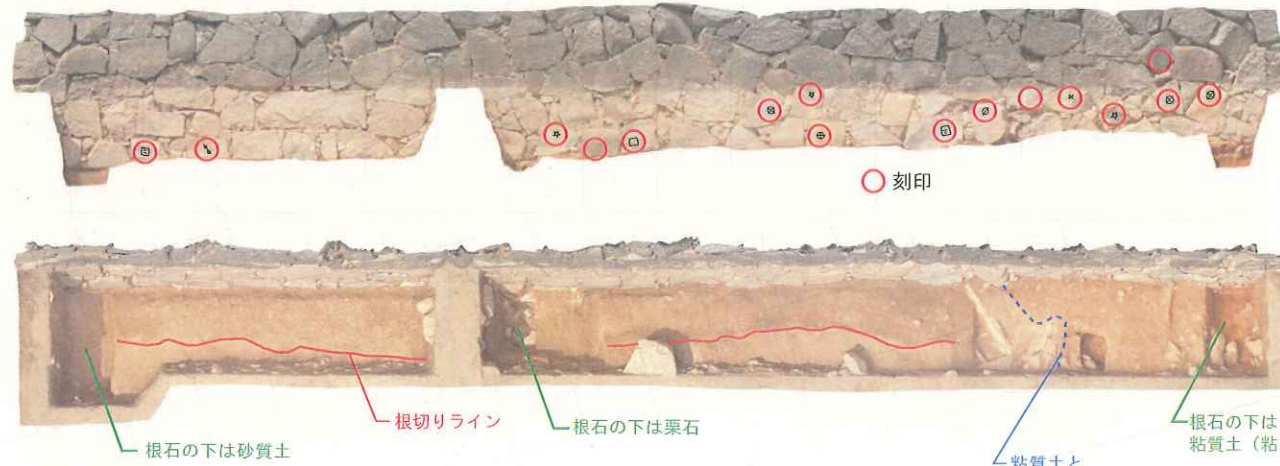
9面調査区根石付近 立面・平面オルソ図 (S=1/100)

9面石垣根石付近では、根切りを行った様子が確認されました。根きりとは、根石を据えやすくし、石垣を安定させるために、根石を据える場所を掘ったり削ったりすることです。石垣から約1m前から斜めに掘りこんでいました。

また、石垣の下が、西から粘質土・栗石・砂質土と変化していました。地山の粘質土を平坦に削り、旧地形で谷筋にあたる部分に栗石や砂質土を入れたようです。

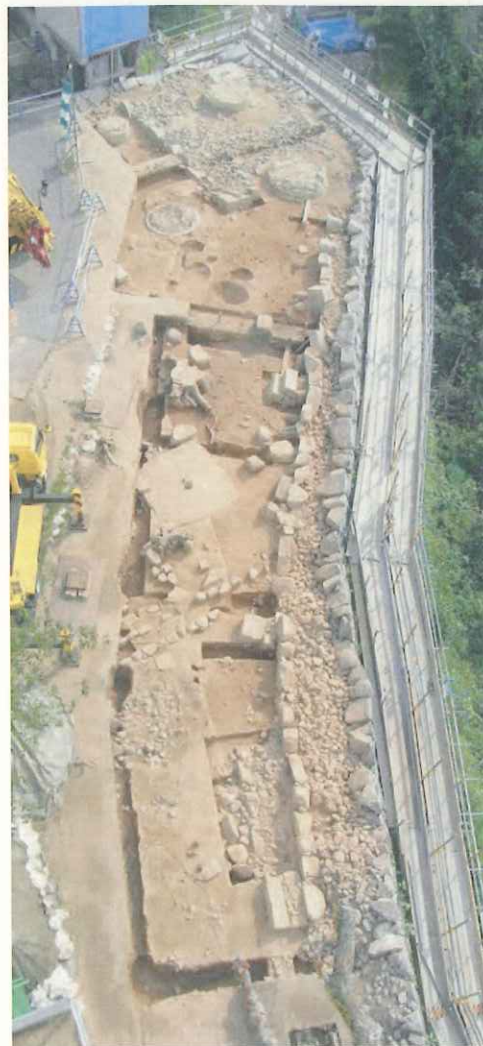
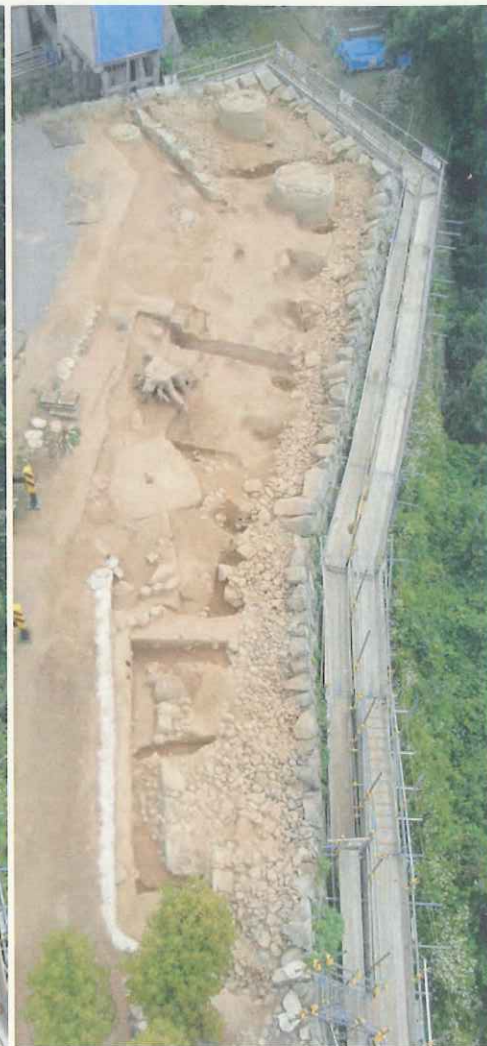
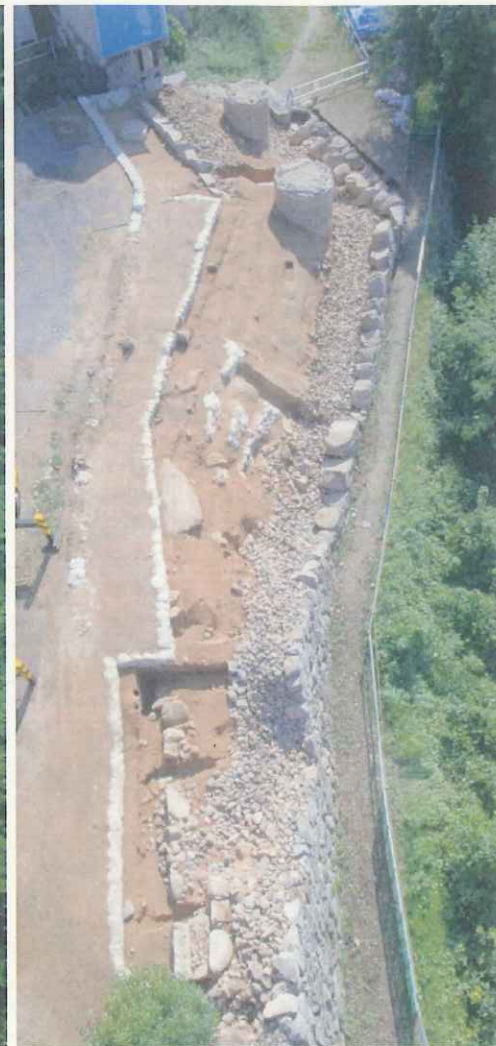
1面調査区石垣解体の様子（北から）※左から3段目、6段目、14段目石材解体状況

4m程の高さの1～3面石垣を17段に分け、1段毎に調査しながら解体工事を進めています。現在14段目まで石材を取り外しました。解体が進むにつれ、石垣石材の大きさや加工の度合い、積み方に変化が現れます。さらに、石垣裏の栗石の材質や規格、盛土の状況も、場所によって異なります。

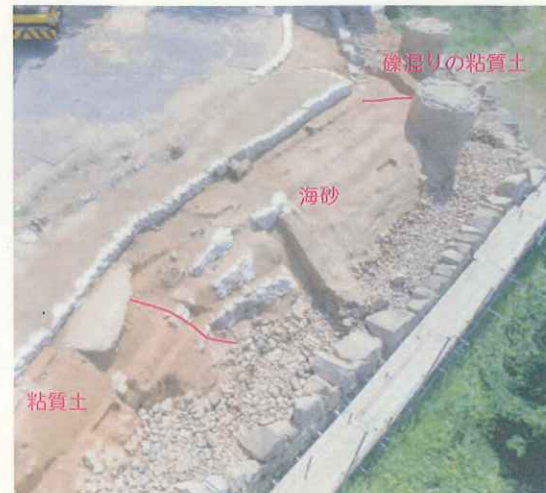
1面石垣裏の盛土（北西から）

1面調査区の遺構面の下の盛土は場所によって質が異なります。江戸時代の石垣の積み直しに伴い、調査区南側は盛土が入れ替えられたようです。

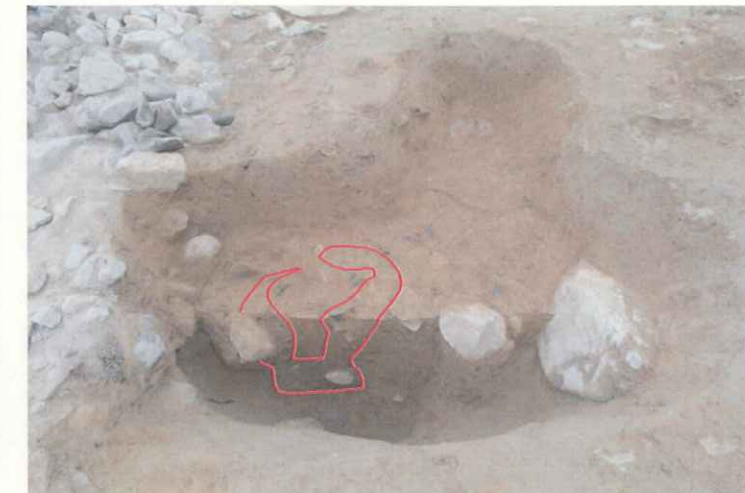
控柱の抜き跡（南から）

109号柱穴列の南から2番目(109-6)では、控柱を引き抜いた状況を確認しました。柱の周りを砂混じりの粘土で固めていたため、円筒状に粘土が残っていました。抜く時に柱を倒したのか、穴が東側に引っ張られたような形です。

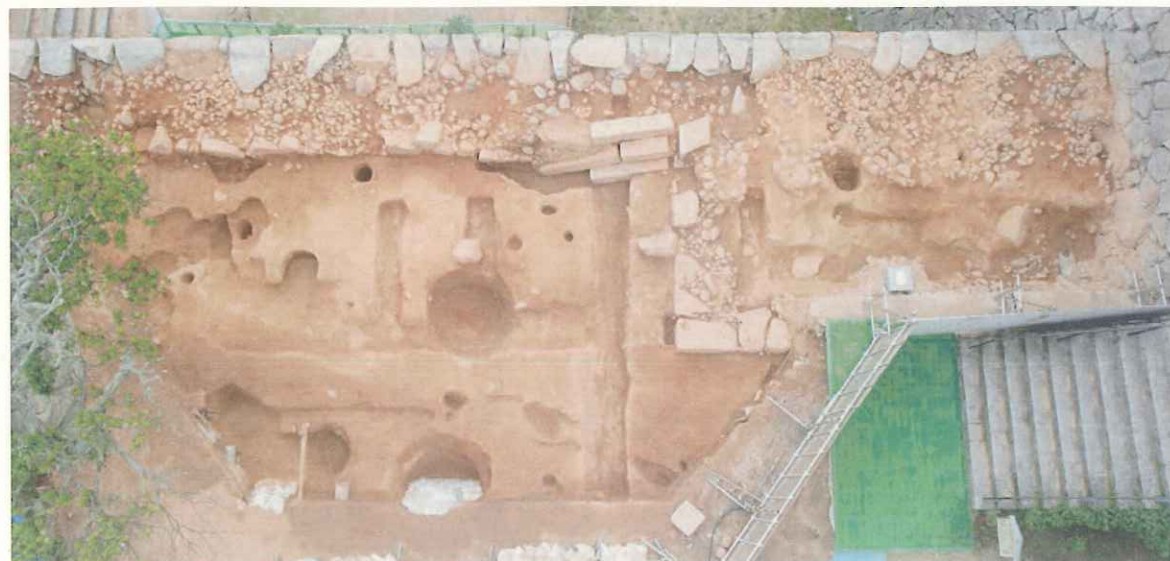
9面調査区発掘調査の様子（北から）

東西、南北に延びる溝状の掘り込みは、現代建物（売店・トイレ）の基礎の跡。江戸時代の遺構面の下、比較的粘性が強い砂質土が10～20cm程堆積しており、さらにその下には海砂が広がっています。

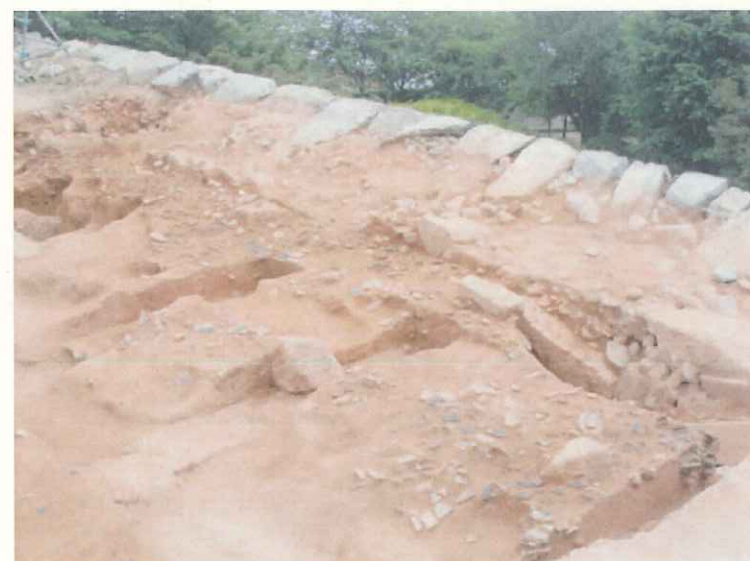
9面調査区の瓦堆積層（北西から）

江戸時代の遺構面の上では、調査区全域で瓦の破片が堆積した層が広がっていました。明治初期の廃城時に廃棄されたもののようです。

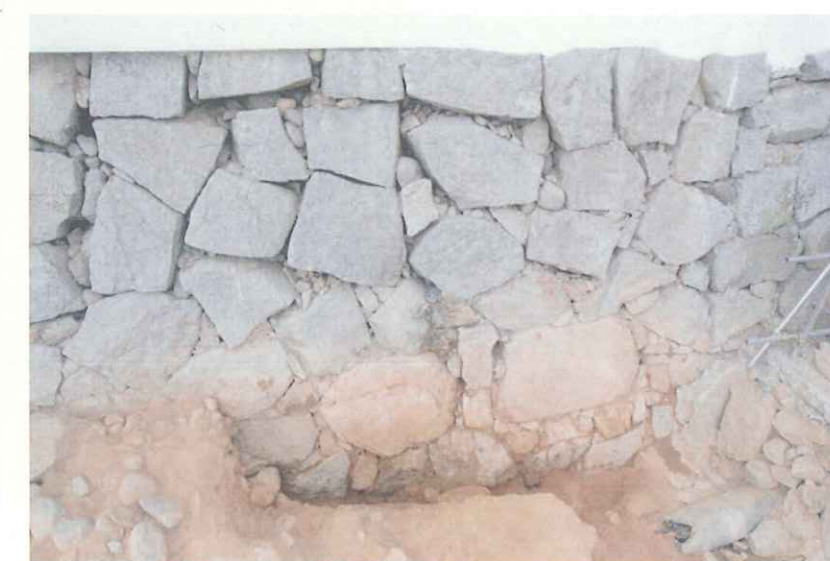
9面調査区 天守台東面石垣

天守台の石垣はほぼ同じ大きさの割石を用いています。しかし、地中に埋まっていた石垣石材は、大小様々で自然石も用いており、その様子が異なります。
