～唐津城石垣再築整備事業に伴う文化財調査～

「唐津城跡」本丸文化財調査 現地説明会 平成23年6月26日(日)

★文化財調査成果のポイント★

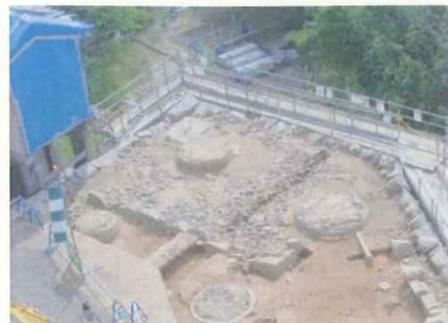
2・3面石垣の内側から、新たに石垣を検出しました。この石垣は2・3面石垣と平行になるよう並んでいます。新たに見つかった石垣と2・3面石垣で囲まれた範囲は、南北9.5m、東西7.5mの長方形になっています。江戸時代にはこれらの石垣が櫓台となり、この上に櫓が建てられていました。その様子は江戸時代の絵図にも描かれています。もともとは石垣を用いて周囲よりも高くなるように造られていたようですが、石垣の最も下の石材（根石）しか残っていません。明治初期の廃城時または、公園化する際に、石垣石材の大半が取り外されたようです。櫓台全域で石垣の下がすべて入れ替わっていることから、築城後に数回にわたる改修を経て現在の形になったようです。

櫓台の様子（北東から）

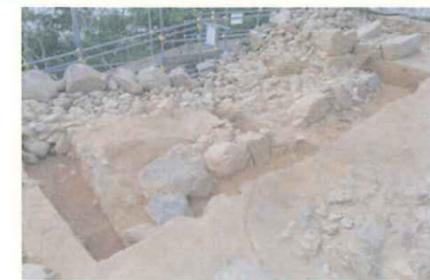
調査区北側の104号石段や石塁より下層から新たに石垣を検出しました。この旧石垣は、1面石垣から約3m内側に、南北約3mの範囲で背中合わせになる様に、ほぼ平行に延びています。石垣の最も下の石である根石しか残っておらず、上に積み重ねていた石材は取り外されたようです。

1面調査区の南側では、造成土（石垣の裏に入れられた盛土）が数回入れ替えられており、元々の土ではなく砂や石混じりの土が広がっています。これに対し、調査区に北側には築城当時の造成土がみられ、この造成土の上に旧石垣が据えられています。つまり、唐津城築城当初は、今回の調査で確認した石塁はなく、1面石垣と旧石垣により櫓や塀等の建物が造られていたと考えられます。江戸時代に、この旧石垣を大きく破壊し、土を被せてその上にまったく異なる形状の石塁に造り替えたようです。

検出した旧石垣（南から）

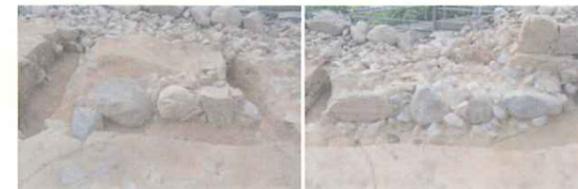
旧石垣南側〔左〕と北側〔右〕（南東から）

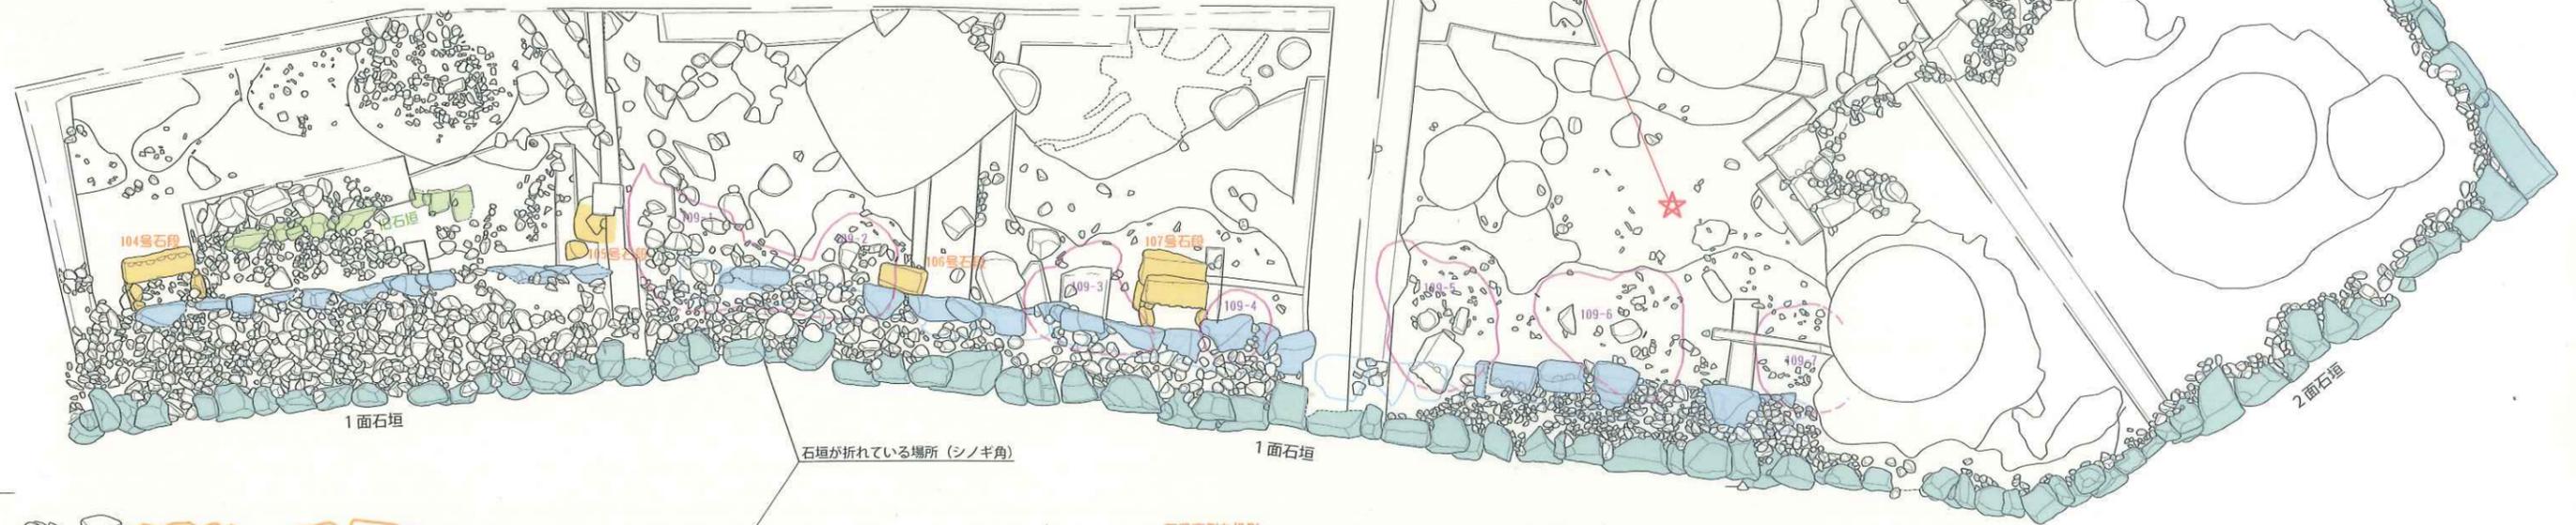
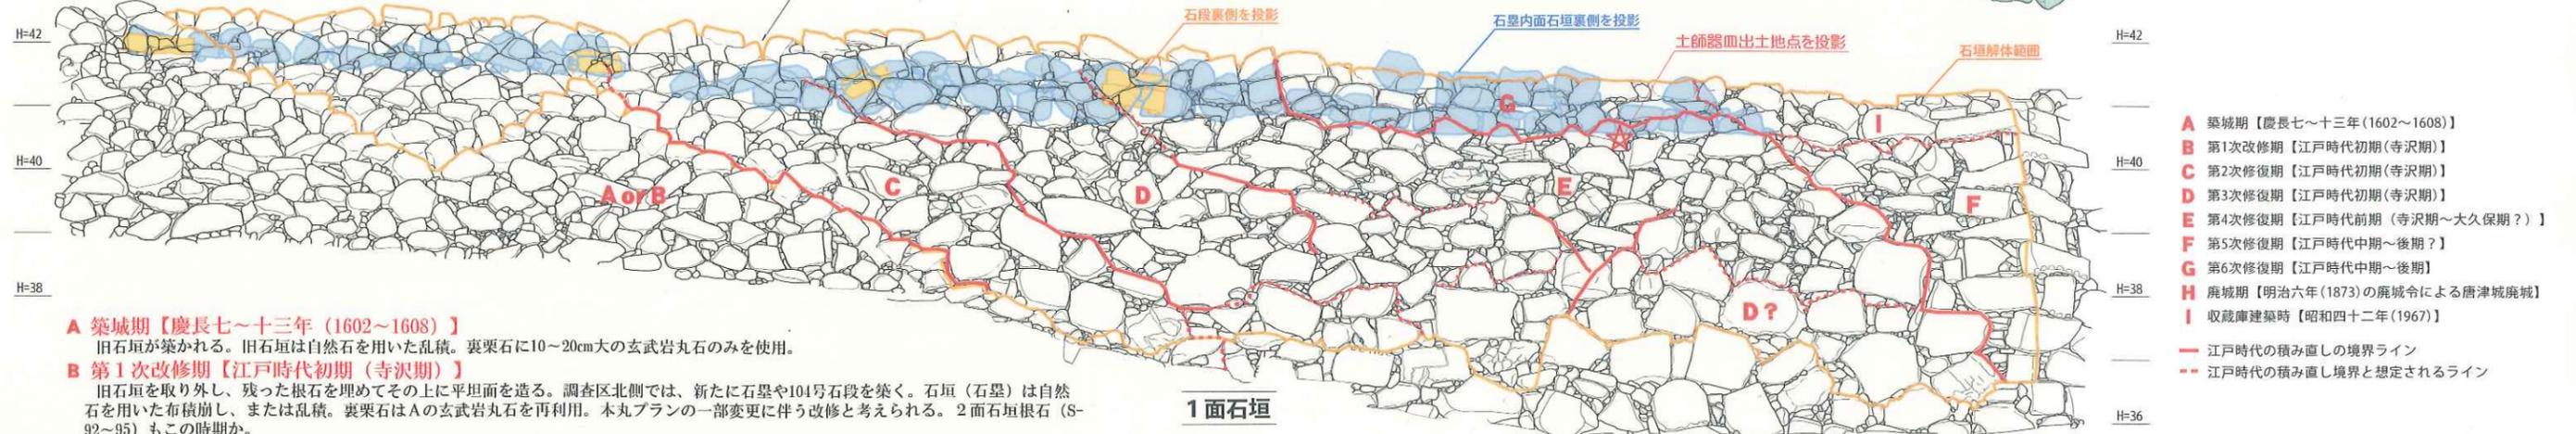
旧石垣を取り外し、残った根石を埋めてその上に平坦面を造る。調査区北側では、新たに石塁や104号石段を築く。石垣(石塁)は自然石を用いた布積崩し、または乱積。裏栗石はAの玄武岩丸石を再利用。本丸プランの一部変更に伴う改修と考えられる。2面石垣根石(S-92～95)もこの時期か。

105号石段付近から南側にかけて、1面石垣の根石付近まで崩壊。自然石を用いて積み直し、裏栗石は玄武岩丸石を再利用しつつ、一部不足分を花崗岩角礫で補う。盛土は8層(版築状に堆積する砂質土)が対応。修復時に石塁を据え直し(石塁内面石垣の軸がやや折れている)、105号石段を設けている。

1面石垣のシノギ角以南が根石付近またはそれより下の地盤ごと崩壊。自然石を用いて積み直し、裏栗石は10～20cm大の花崗岩角礫を中心に、玄武岩丸石を2～3割程度含む。築石程の石材が不規則に混入する。盛土は砂層が対応し、備前插鉢や京都系土師器皿、瓦片等、16世紀末～17世紀前期の遺物が出土。修復時には石塁を据え直し、106号石段を設けている。2面石垣では、根石(S-92～95)を残し、これより上の石材が崩壊したのがこの時期、または前のCか。

1面石垣と2面石垣の隅角部付近。角石は算木積みのように互い違いに積む意図は汲み取れるが、石材の選び方や積み方、稜線の通し方に安定感を見出せない。裏栗石は10cm以下の小さな花崗岩角礫と玄武岩丸石をほぼ同量用い、さらに目潰しとして小粒の礫を含む。また、石塁南側の内面石垣は、橋台内面石垣と同質の花崗岩を用いて同じ積み方(布積み)で築いていることから、同時期に修復されたものと思われる。

2面石垣と3面石垣の隅角部付近。橋台の角石に控えが長い加工石を用いるものの、根石付近(S-57・S-75)が算木積みになっていない。裏栗石は10～20cm大の花崗岩角礫と玄武岩丸石をほぼ同量用い、さらに目潰しとして小粒の礫を含む。また、石塁南側の内面石垣は、橋台内面石垣と同質の花崗岩を用いて同じ積み方(布積み)で築いていることから、同時期に修復されたものと思われる。

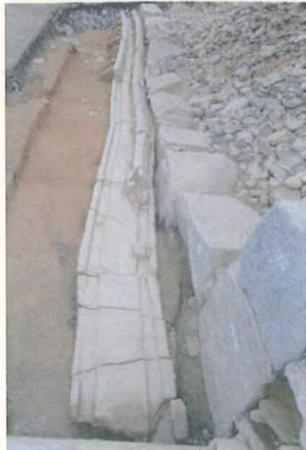
石組溝検出状況（南から）

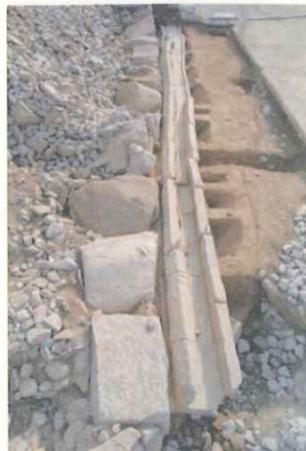
石組溝検出状況（北から）

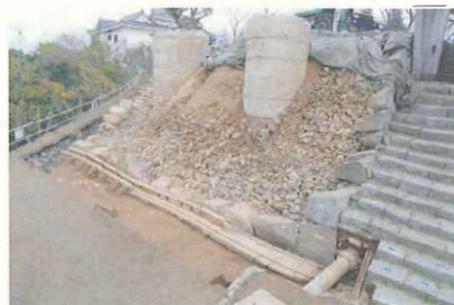
石組溝と解体された2面石垣（南西から）

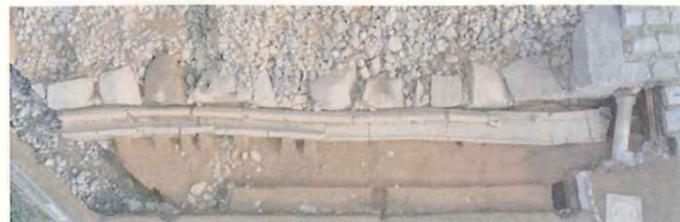
石組溝検出状況（北西から）

2面石垣の裾まわりでは石垣に沿って造られた石組みの側溝が見つかりました。残存延長11.09m、溝の内幅30cm、溝の深さ18cmです。元々は、石組溝の北に排水するよう約8°の勾配がつけられています。水平に据えられた底石と、底石の両端に立てられた側石からなり、各石材はホゾ組みによりつなぎ合わされています。

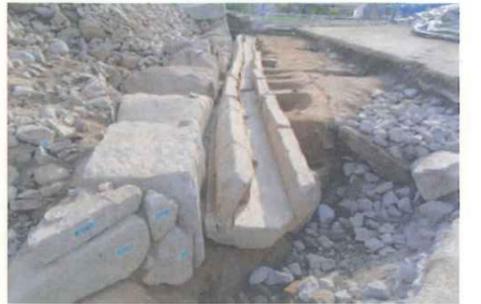
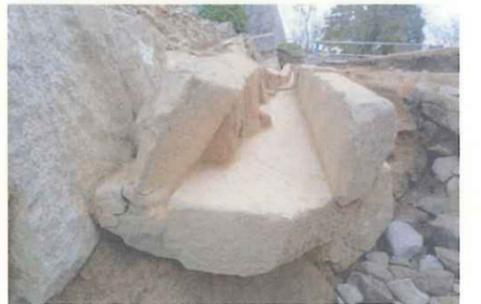
この石組溝は、本来8°の勾配をつけて真っ直ぐに据えられていたはずですが、検出した石組溝の側石は西側に倒れ、底石は波打つように変形した状態で見つかりました。

- ①江戸時代初期に石垣崩壊、
- ②2面石垣を築く、
- ③江戸時代初期に、2面石垣中央の根石4石（S92～95）だけを残して石垣崩壊、
- ④動いた根石をそのまま栗石で埋めて、石垣積み直し、
- ⑤石組溝設置。（江戸時代前～中期頃か）
- ⑥度重なる石垣崩壊と修復。
- ⑦石垣の孕みにより石垣から押され、側石が倒れ、石組溝中央付近の底石が斜め下に落ち込む。また、石垣左側根石付近の地盤沈下が生じる。
- ⑧側石が倒れ、底石にずれが生じたため、石組溝廃絶。
- ⑨石組溝南側の側石が抜き取られる。（明治以降か）

このように、石垣の崩壊や変形の影響を受けた為、波打つような形となって、その様子を今に伝えています。

石組溝変形の様子【上・下】（北から）

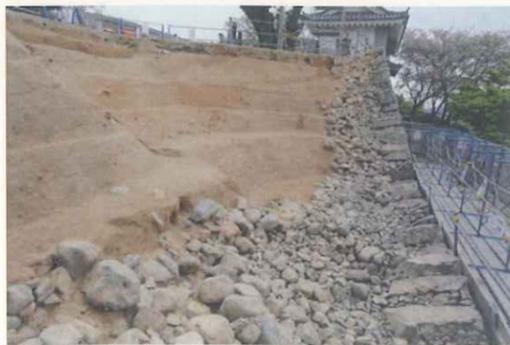
9面石垣解体の様子（西から）
9面石垣内部の様子。石垣石材の裏に栗石、更にその裏に砂の盛土が堆積している。

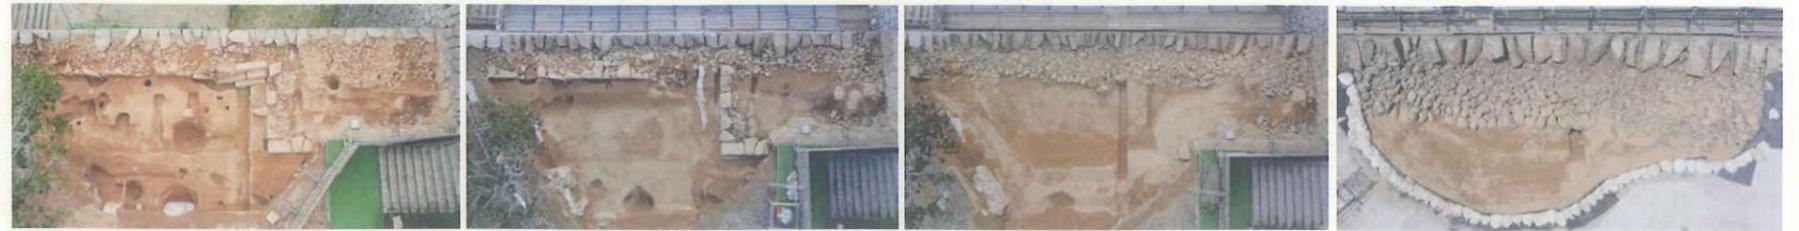
9面石垣解体状況【左から解体前、3段目、8段目、14段目】
解体が進むにつれ、栗石の範囲や大きさが変化してきている。盛土との境界にあたる栗石は列状に並べている。

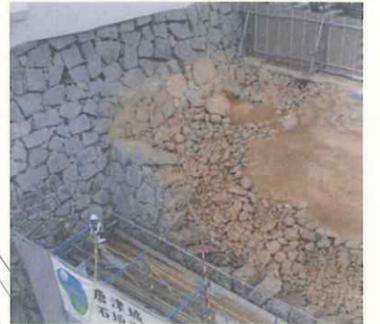
天守台石垣と9面石垣
9面石垣内部では、天守台石垣の根石が見えている。

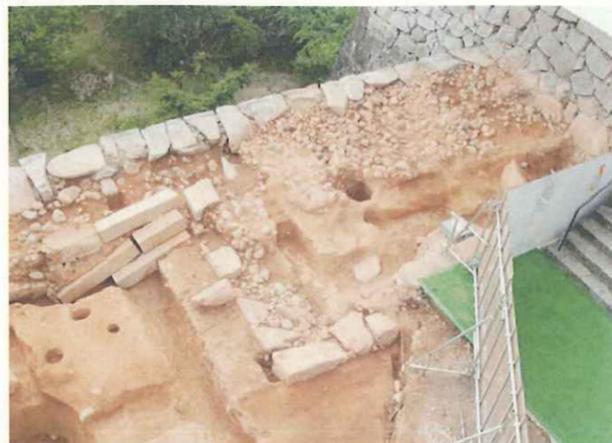
櫓台（付櫓） 天守台石垣に接するように造られた櫓台の石垣が見つかりました。石垣で囲まれた範囲は南北6.8m、東西10.2mの長方形になっています。天守台に接することから、天守台の付櫓と考えられます。櫓台石垣の最も下の石材しか残っておらず、上の石材のほとんどは取り外されてしまったようです。

櫓台（付櫓）の様子（北東から）
