～唐津城石垣再築整備事業に伴う文化財調査～

「唐津城跡」本丸文化財調査 現地説明会 平成23年10月30日(日)

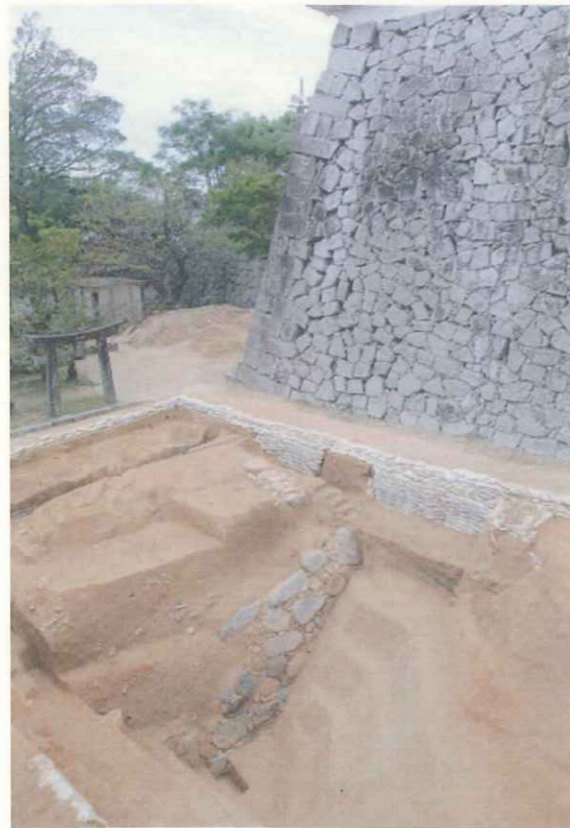
旧石垣と天守台石垣（南東から）

二の曲輪で発見した旧石垣は、天守台石垣の軸と平行または直交していません。石垣を築く際には、石垣上の平坦面を広くとるため、また石垣に連動した櫓や門を築くために、石垣の軸が平行または直交するように造ることが基本です。しかし、旧石垣と天守台の軸は90°ではなく、約80°(約100°)で交っており、約10°のズレが生じています。旧石垣は天守台石垣の下に潜り込んでいることから、旧石垣が崩壊して埋められた後に、天守台石垣が築かれています。天守台という巨大な構造物の建設に伴って、本丸内の形状を一新しようとしたのでしょう。

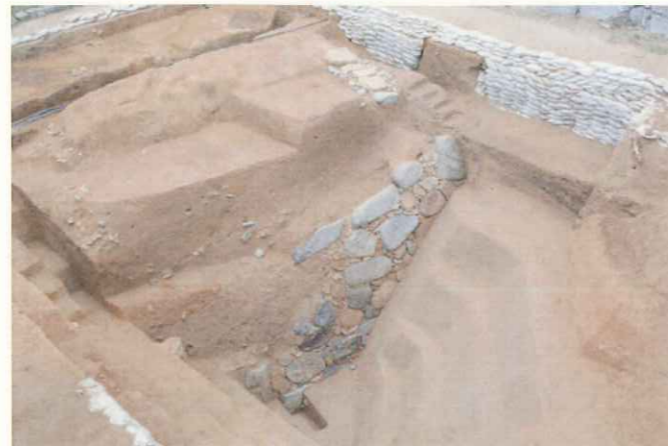
旧石垣全景（南東から）

確認できた旧石垣は、延長約5.7m、残存高3.5mで、石垣の勾配は66°に整っています。旧石垣裏の地山層（花崗岩パイラン土：マサ土）がさらに1m程上まで残っていることから、旧石垣本来の高さは4.5m以上であったと考えられます。石垣石材は20石を確認しており、50cm程のものから1m大のものまで、その大きさや形は様々ですが、いずれも加工されていない花崗岩の自然石を用いています。下から2～3段目までは同規模の石材を使って石材を用いて横方向の目地が通るように意識しているようにも見えますが、石垣上半部も合わせてみると様々な形状の石材を用いた乱積みになっています。石垣石材同士の間隔が広いため、その隙間に充填する間詰石が多くなっているのが特徴的です。

石垣天端（上部）と左側（南側）の石材が無くなっています。旧石垣が崩壊した可能性も考えられますが、残っている石垣に孕みや変形が無いことや、石垣下の盛土付近に崩落石材が無い等、崩壊の痕跡が全く見られないことから、意図的に石材が引き抜かれたようです。さらに、石垣石材が無くなった部分の旧石垣裏の盛土が、石垣面から1m後ろで垂直切り立った状態で残っていたことから、石垣石材を取り外すのに必要な範囲だけ裏の盛土を削り取った様子うかがえます。

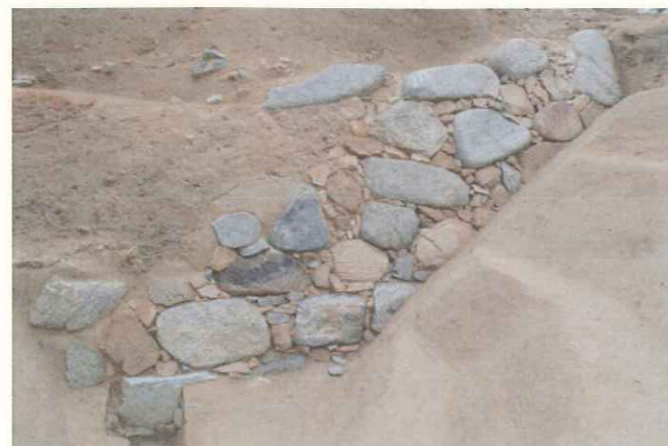
旧石垣正面（東から）

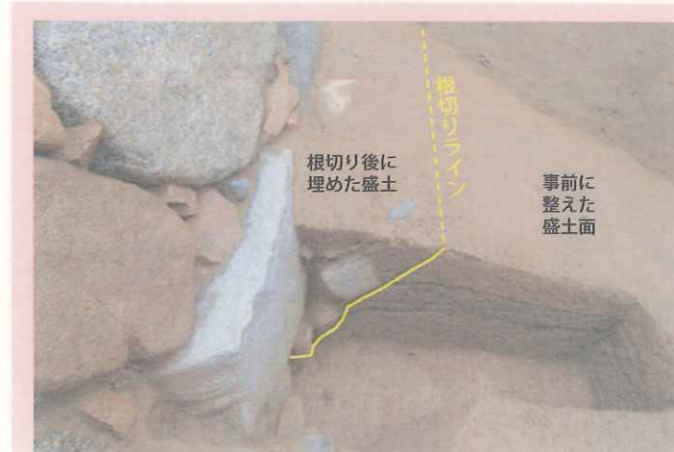
旧石垣の控え出し根石と根切りの様子（南から）

根石と呼ばれる石垣の最も下の石材は、10cm程前にせり出しています。最も荷重がかかる根石付近をより強固にするために「控え出し」をして根石を前に出しています。この石垣が使われていたころは、控え出した根石は、盛土により隠れてしまっていたようです。

また、「根切り」の痕跡も確認しました。根切りとは、石垣を築く前に、その一帯を平坦に整え、根石を据える場所を掘り下げることです。こうすることで、根石がずれたり、滑るのを防ぎます。

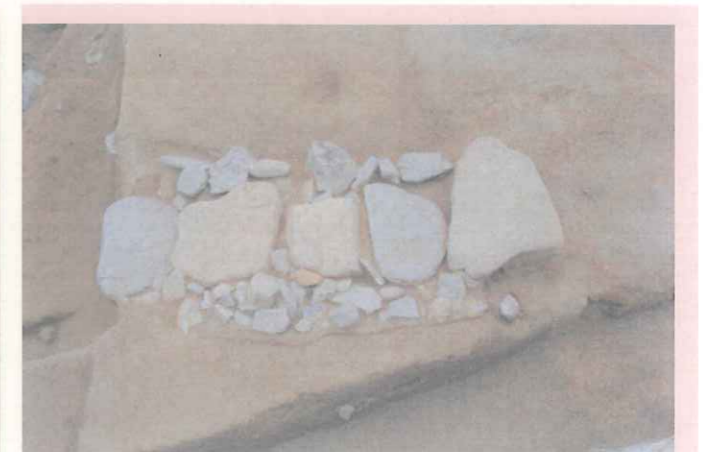
石敷遺構（北から）

旧石垣の右上（北西）には、40～50cm大の上面が平坦な石材5石を直線に並べた石敷遺構も見つかりました。石敷遺構の周りには10cm大の栗石が敷き詰められています。石敷遺構の軸は旧石垣の軸と直交しており、旧石垣に向けて低くなっています。石敷遺構の上には、数石の石材がありましたが、現代の攪乱によって大きく乱されており、現在の姿は本来の形状ではないようです。石敷遺構は旧石垣が築かれる際に裏に入れた盛土層の上に据えられていました。

旧石垣直交していることや、旧石垣と同じ盛土層の上に据えられていることから、旧石垣を築く際に合わせて造られたもののようです。旧石垣と連動した溝等の排水施設と考えられ、現在の姿は溝の底石だけが残されているようです。

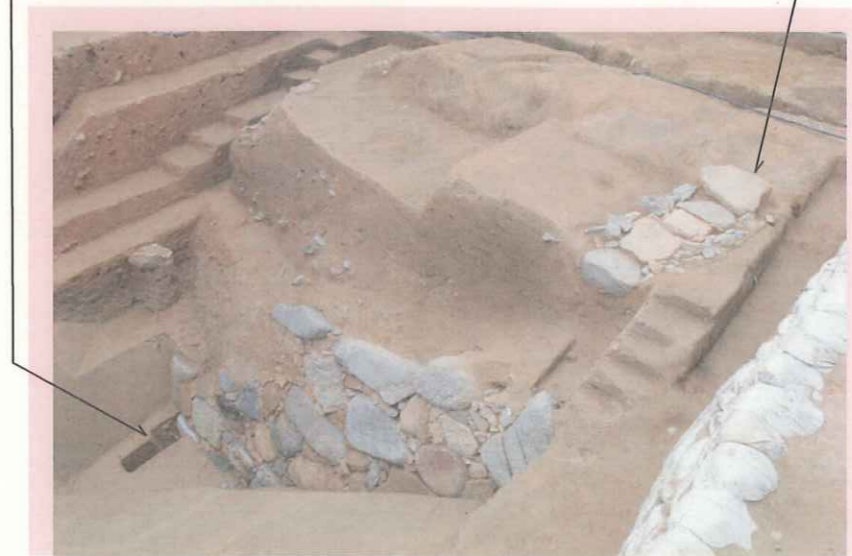
旧石垣と石敷遺構（北東から）

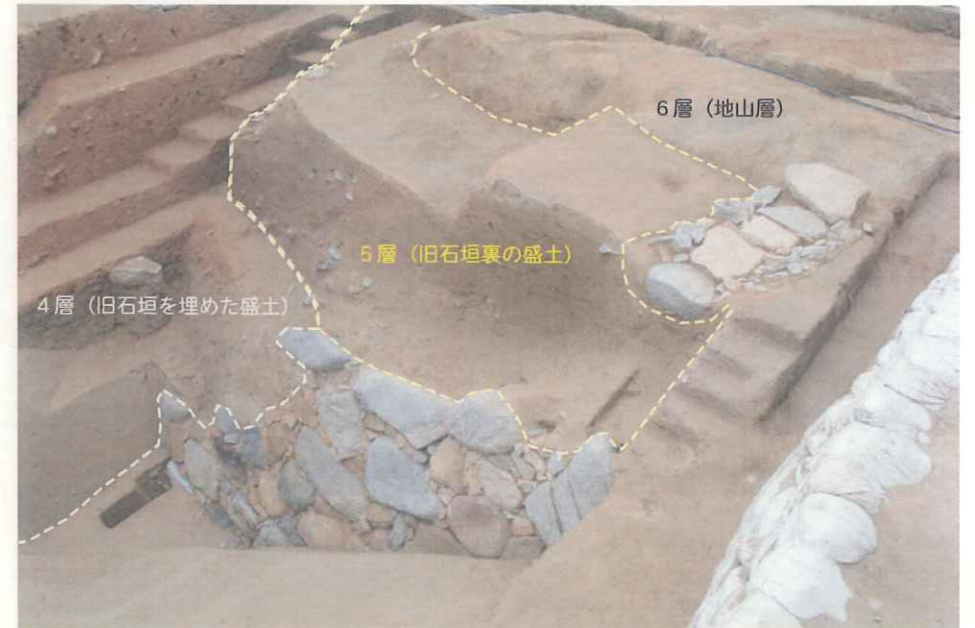
旧石垣と盛土(北東から)

旧石垣の上部は石垣石材が無くなっていましたが、石垣裏の盛土層(5層)は残っていました。5層は、旧石垣面から約1m後ろで、ほぼ垂直に切り立っています。旧石垣石材を取り外す時に、旧石垣から約1mの範囲の盛土を垂直に削り取ったためと考えられます。

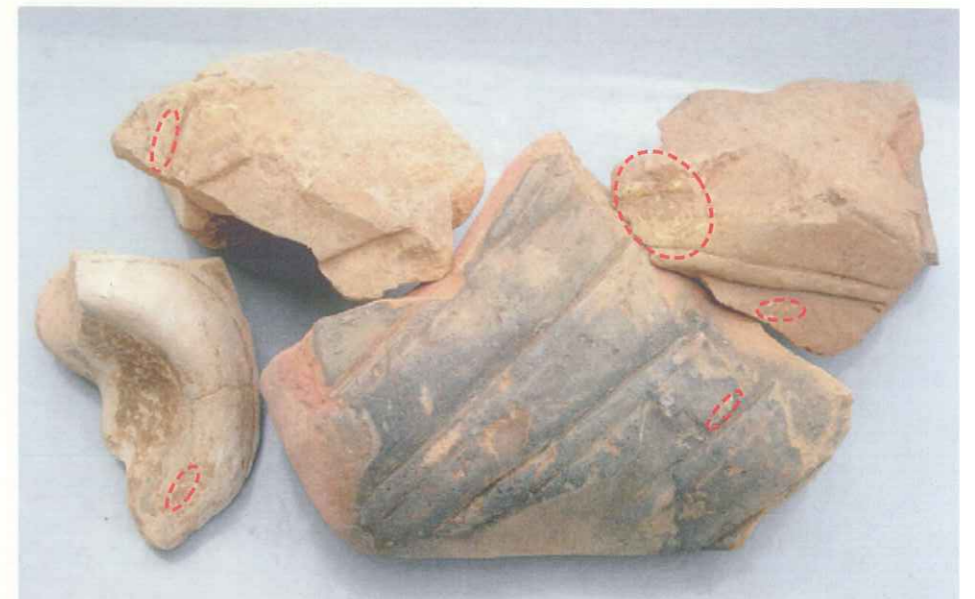
残された金箔

旧石垣裏の盛土(5層)から出土した金箔瓦の破片

この5層の中から、金箔瓦の破片が4点出土しました。小さい破片なので、具体的な形は分かりませんが、目や口の曲線を描くもの、ヒレの形を描くものがあり、いずれも鯉瓦の一部と思われます。粗い胎土を用いており、焼成も良くないため、比較的崩れやすく、柔らかい仕上がりになっています。

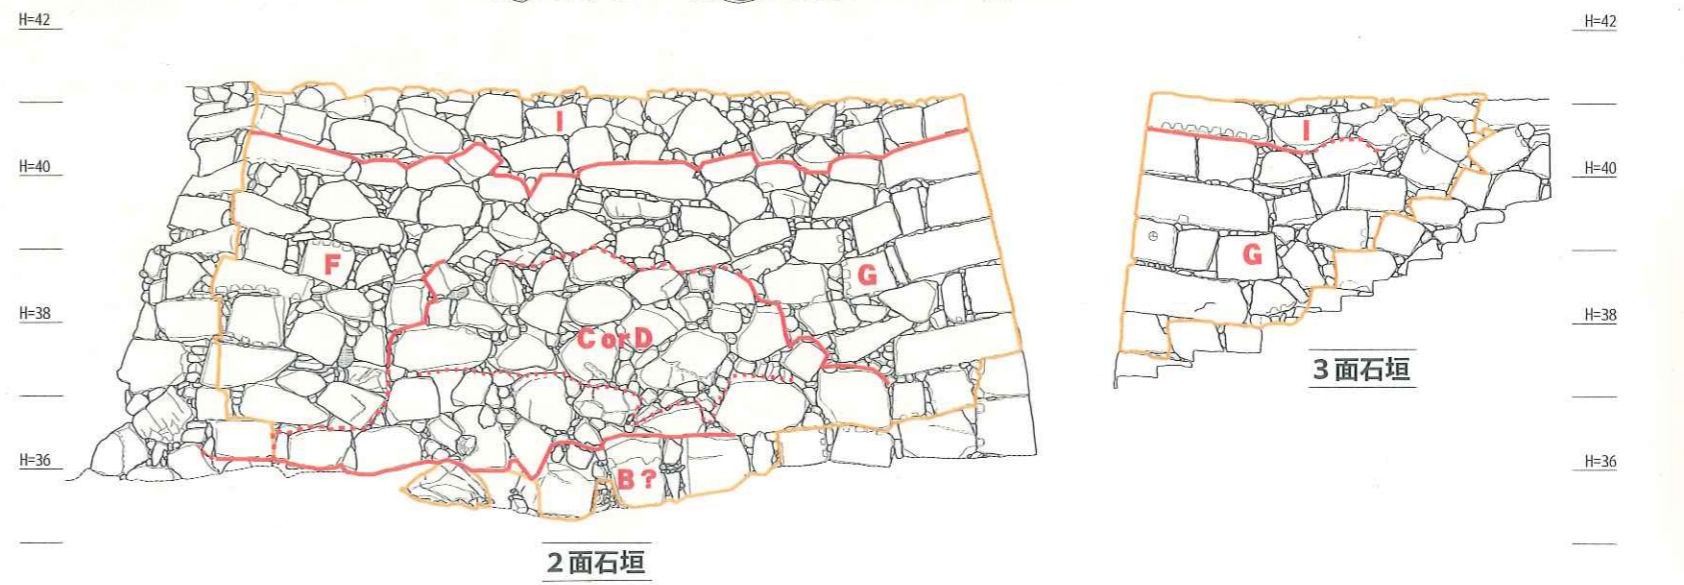
- A** 築城期【慶長七～十三年(1602～1608)】
- B** 第1次改修期【江戸時代初期(寺沢期)】
- C** 第2次修復期【江戸時代初期(寺沢期)】
- D** 第3次修復期【江戸時代初期(寺沢期)】
- E** 第4次修復期【江戸時代前期(寺沢期～大久保期?)】
- F** 第5次修復期【江戸時代中期～後期?】
- G** 第6次修復期【江戸時代中期～後期】
- H** 廃城期【明治六年(1873)の廃城令による唐津城廃城】
- I** 収蔵庫建築時【昭和四十二年(1967)】
- 江戸時代の積み直しの境界ライン
- - 江戸時代の積み直し境界と想定されるライン

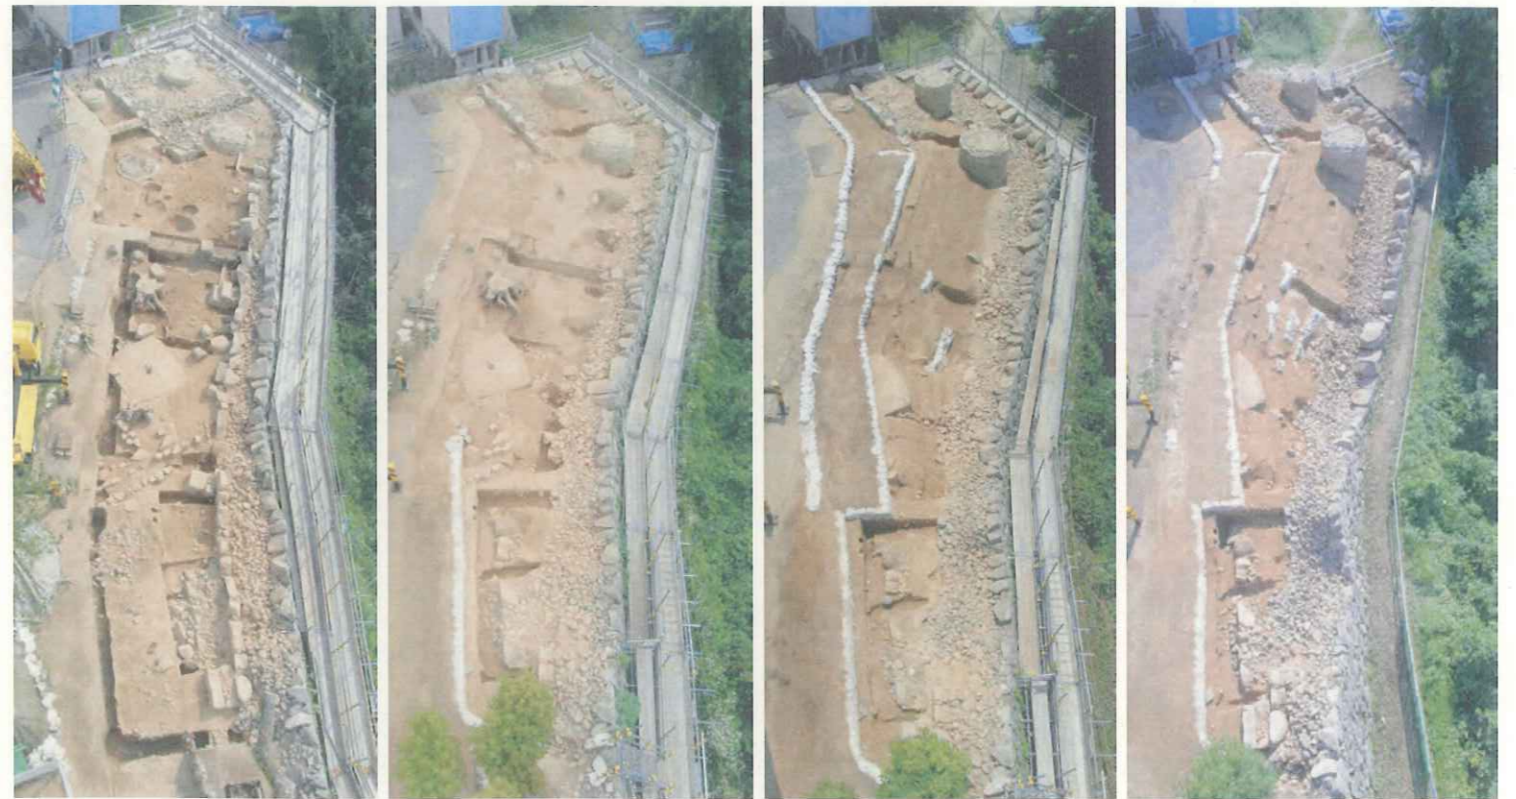
解体中の1～3面石垣（北から）【写真は左から、3段目・6段目・8段目・14段目の解体時：根石付近までの段数は全18段】
