～唐津城石垣再築整備事業に伴う文化財調査～

「唐津城跡」本丸文化財調査 現地説明会 平成23年6月26日(日)

★文化財調査成果のポイント★

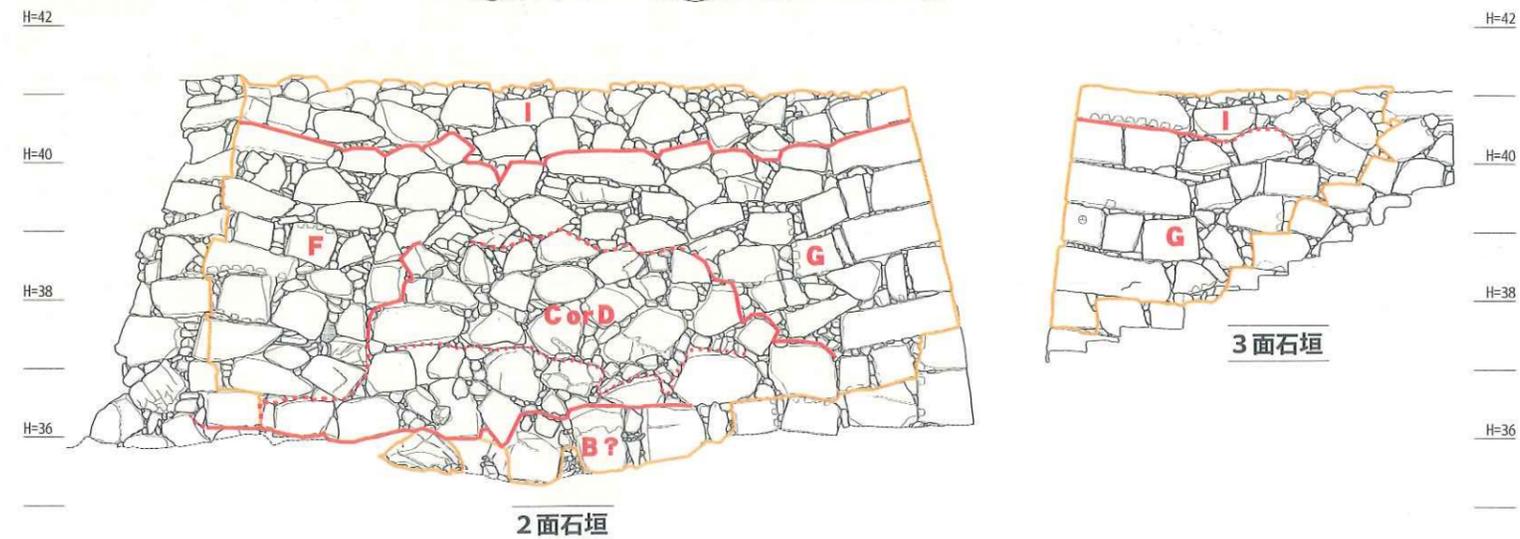
石垣解体を行った1～3面石垣では、石垣の積み方や裏の栗石の状況、さらに内側にある盛土の状況を調査し、江戸時代に行われた石垣修復の状況が明らかになりました。

1面石垣のシノギ角以南が根石付近またはそれより下の地盤ごと崩壊。自然石を用いて積み直し、裏栗石は10～20cm大の花崗岩角礫を中心に、玄武岩丸石を2～3割程度含む。築石程の石材が不規則に混入する。盛土は砂層が対応し、備前插鉢や京都系土師器皿、瓦片等、16世紀末～17世紀前期の遺物が出土。修復時には石塁を据え直し、106号石段を設けている。2面石垣では、根石(S-92～95)を残し、これより上の石材が崩壊したのがこの時期、または前のCか。

1面石垣と2面石垣の隅角部付近。角石は算木積みのように互い違いに積む意図は汲み取れるが、石材の選び方や積み方、稜線の通し方に安定感を見出せない。裏栗石は10cm以下の小さな花崗岩角礫と玄武岩丸石をほぼ同量用い、さらに目潰しとして小粒の礫を含む。また、石塁南側の内面石垣は、橋台内面石垣と同質の花崗岩を用いて同じ積み方(布積み)で築いていることから、同時期に修復されたものと思われる。

2面石垣と3面石垣の隅角部付近。橋台の角石に控えが長い加工石を用いるものの、根石付近(S-57・S-75)が算木積みになっていない。裏栗石は10～20cm大の花崗岩角礫と玄武岩丸石をほぼ同量用い、さらに目潰しとして小粒の礫を含む。また、石塁南側の内面石垣は、橋台内面石垣と同質の花崗岩を用いて同じ積み方(布積み)で築いていることから、同時期に修復されたものと思われる。

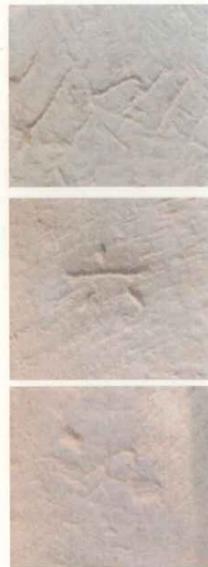
底石石材は12石あり、幅60～66cm、長さ65～122cmです。各石材上面（溝の底面）には、南から北へ各石材に「一」から「十二」の漢数字を線刻しています。側石石材は、東側（石垣側）に9石（長さ80～138cm）、西側に6石（長さ74～105cm）で、南側の側石は後世に取り外されてしまったようです。底石同様、内面に漢数字等を線刻しています。このことから、別の場所で加工された溝石材を現場であわせるための目印として、番号が付けられたと考えられます。

石組溝に刻まれた漢数字
上から、「四」、「六」、
「九」が刻まれている。

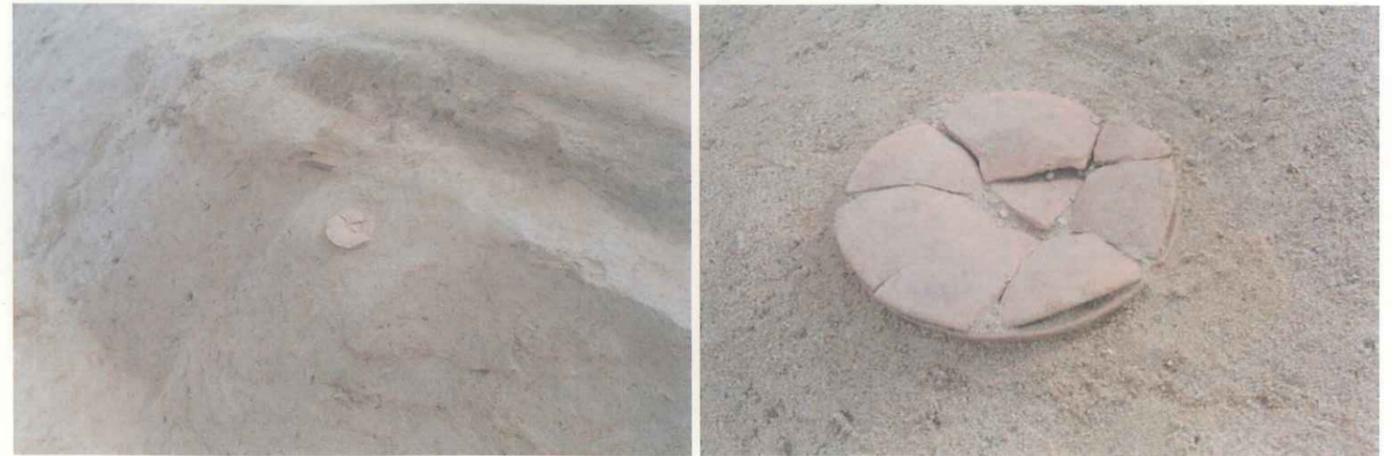
こうした状況から、2枚の土師器皿は江戸時代初期に発生した3回目の石垣崩壊後、石垣を修復する時に行われた地鎮の痕跡と考えられます。土師器皿を京都から持ち込んで、まじないの作法にのっとり地鎮が行われています。唐津城築城から間もなく石垣崩壊が続いた唐津城本丸の状況と、今回出土した土師器皿の墨書の内容から、本丸石垣をより堅固にしたいという意図がうかがえます。

土師器皿出土状況（左：南西から、右：南から）
