～唐津城石垣再築整備事業に伴う文化財調査～

# 「唐津城跡」 天守台文化財調査 現地説明会 平成26年1月19日 (日)

# 天守台石垣(6~8面石垣)解体工事

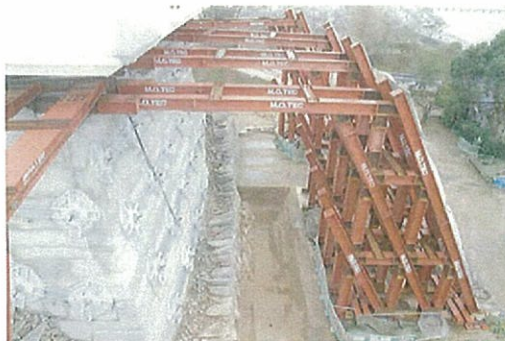
解体した天守台石垣と仮設トラス(西から) 写真中央は天守台南面石垣(7面石垣)。露出した天守閣建物の基礎杭に仮設トラスをあてがっている。石垣の裏には受圧板が並ぶ。

不安定な栗石層を押さえるため、法面(栗石がむき出しとなった部分)にモルタルを吹き付け、グラウンドアンカーを打ち込みます。グラウンドアンカーとモルタル法面が接する場所には、八角形の受圧板をあてて固定しています。

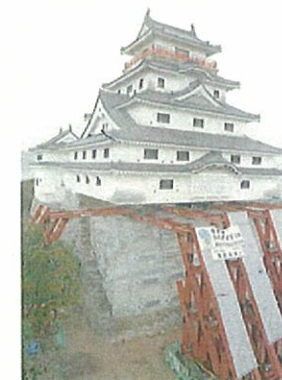
解体した天守台石垣と天守閣建物(南西から)

安定地盤と法面(モルタルを吹き付けた壁)をグラウンドアンカーで連結させています。石垣の裏には、栗石と呼ばれる小振りの石材が詰められています。この栗石がすべて崩れないように、グラウンドアンカーの引張力を利用して安定させます。アンカーの先端は、約20m下の安定地盤まで打ち込んでいます。

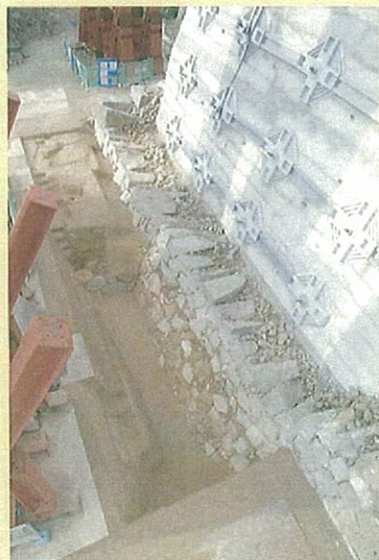
解体された天守台石垣と天守台下旧石垣(南東から)

天守台下旧石垣は、延長約10m、高さ約1.5mの範囲で、約50石を確認しました。調査区のさらに東側まで同じように続いているようです。土に埋もれた部分では、築石と呼ばれる石垣石材の間に詰める間詰石が、良好に残存しています。間詰石の中には、少量ですが玄武岩も混じっています。

7面石垣(天守台南面石垣)の東半分では、地表より約1m程下で、石垣石材の大きさや形状、加工の度合い、石垣勾配が異なっており、石垣自体の勾配も変化しています。このような状況から、地表下約1m付近を境に、もともとあった旧石垣の上部を取り外し、その上に現在見られる天守台石垣を築いたようです。現在の天守台石垣を積み直す際には、旧石垣より後ろに10～20cm程控えて積んでおり、旧石垣の上部に小段ができています。

現在の天守台石垣は、花崗岩の割石を用いた乱積みです。各石材は、ほぼ同じ大きさ・形状になるように割られています。石垣の勾配は直線勾配で反りがなく、7.7°と急勾配になっています。これに対し、天守台下部の旧石垣では、花崗岩の自然石のみを用いています。石材の形状は様々で、石垣の勾配は6.4°程度と緩やかになっています。

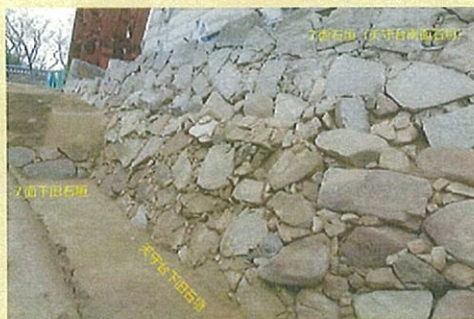
7面下旧石垣は、延長約2m、高さ約1mの範囲で、5石を確認しました。石垣勾配は6.8°程度です。

7面下旧石垣と天守台下旧石垣(東から)

また、2年前の発掘調査で、7面石垣より数m南の仮設トラス下でも、南北に延びる旧石垣(7面下旧石垣)が見つかっていました。今回の調査で、その北側延長部分も見つかっており、天守台下の旧石垣まで続いていました。これらの旧石垣の接点である人間部分は鈍角になっています。

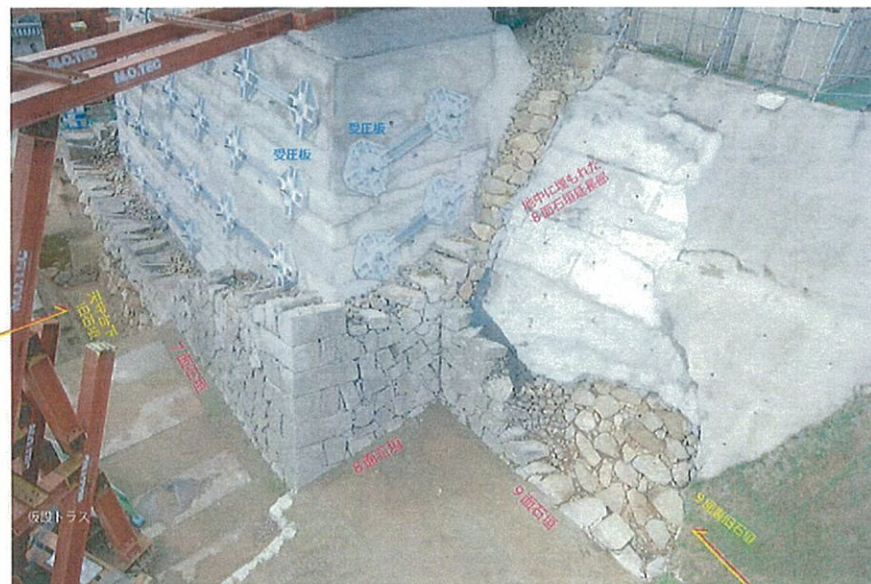
天守台石垣(6～8面石垣)および9面石垣解体状況(南西から)

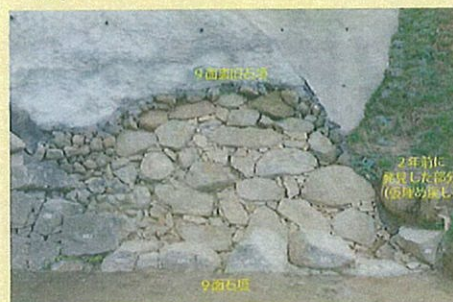
9面裏旧石垣は、延長約4.8m、高さ約2.3mの範囲で、22石を確認しました。この旧石垣は孕んでおり、全体が膨れるようにやや前に出てきています。その勾配は4.8°程度で、唐津城で最も緩やかな勾配の石垣です。西側にある天守台に向け、旧石垣はまだ続いているようです。

9面裏旧石垣(南から)

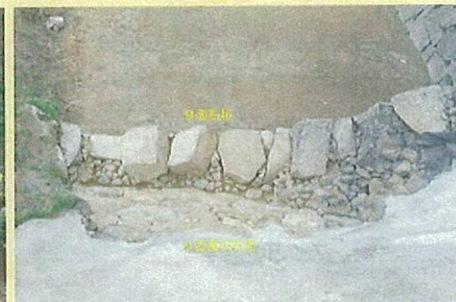
9面石垣と9面石垣裏旧石垣は平行ではなく、石垣軸が約6°ずれています。旧石垣を覆うように9面石垣を築く際に、微妙に石垣軸を変えたようです。

9面石垣と9面裏旧石垣(北から)

9面石垣(天守台の東)の裏からも、旧石垣が見つかりました。この旧石垣は2年前に発見していましたが、9面石垣の解体が進み、その延長部分を今回確認しました。9面石垣は花崗岩の割石を使用した乱積みで、石垣勾配が7.8°であるのに対し、旧石垣は花崗岩や玄武岩の自然石を用いており、石垣勾配が4.8°程度と非常に緩やかな勾配です。9面石垣裏の栗石は、玄武岩丸石を用いており、10cm大の石材に加え、中には40～50cm大の大きな石材も多用しています。しかし、旧石垣の栗石には5cm以下の小隙を用いています。

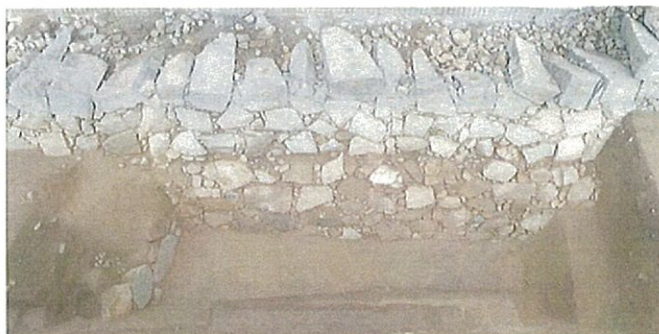
天守台石垣と天守台下旧石垣 (南から)

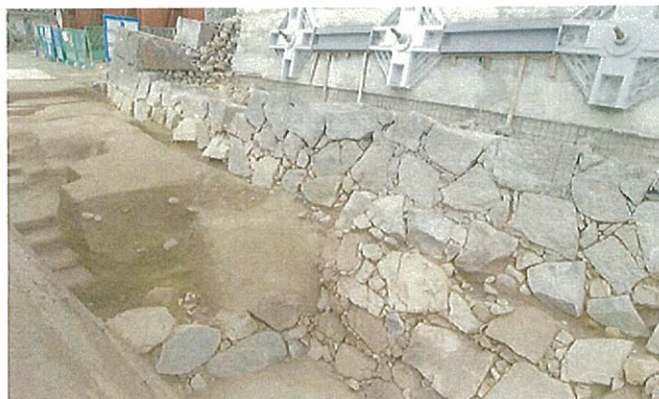
天守台石垣南西隅と天守台下旧石垣 (南東から)
